Příloha 1 - Praktická ukázka nekvalitní údržby Libeňského mostu s komentářem soudní znalkyně Ing. Miloslava Pošvářová, Ph.D.

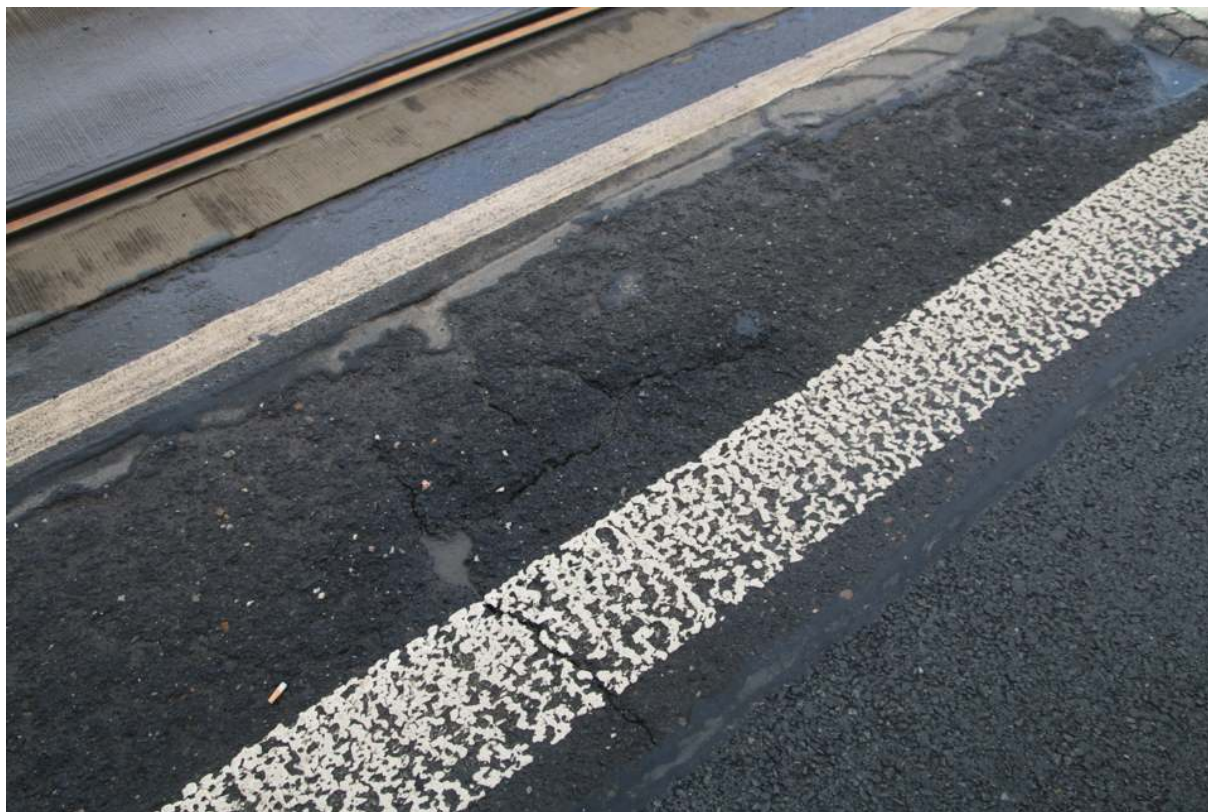
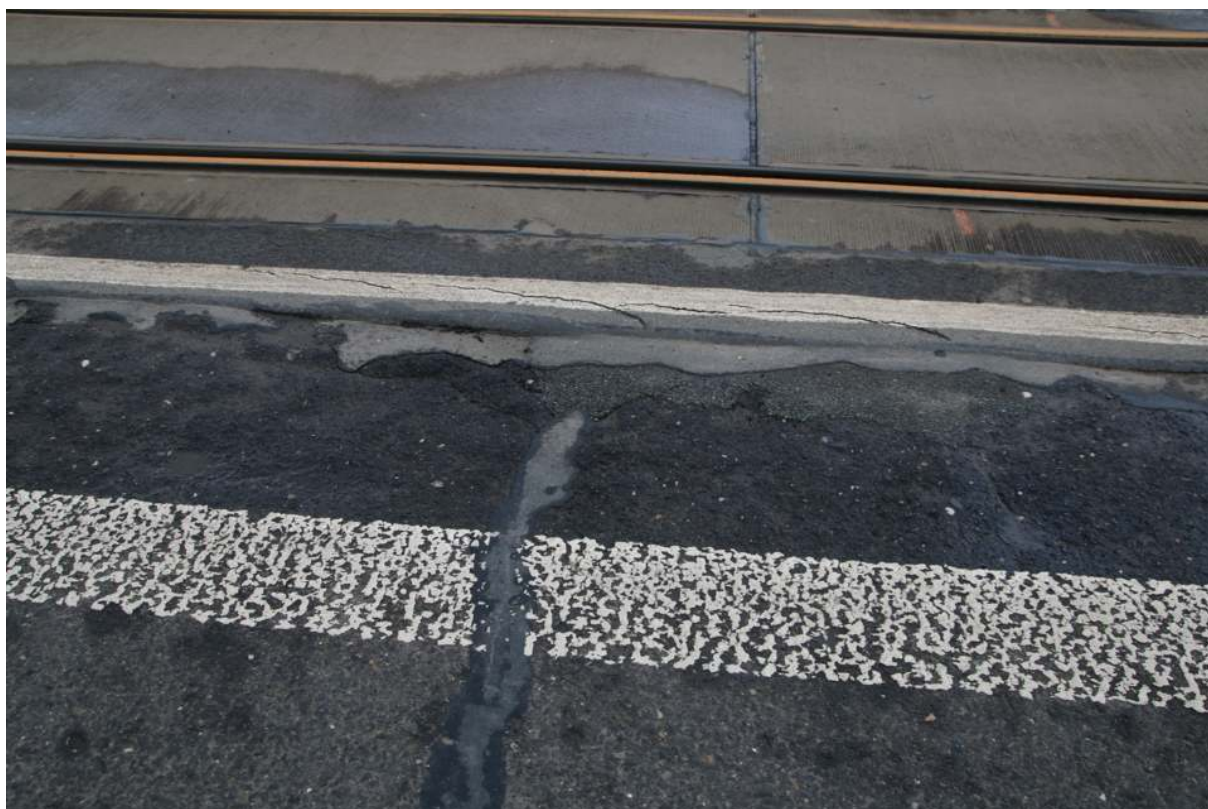
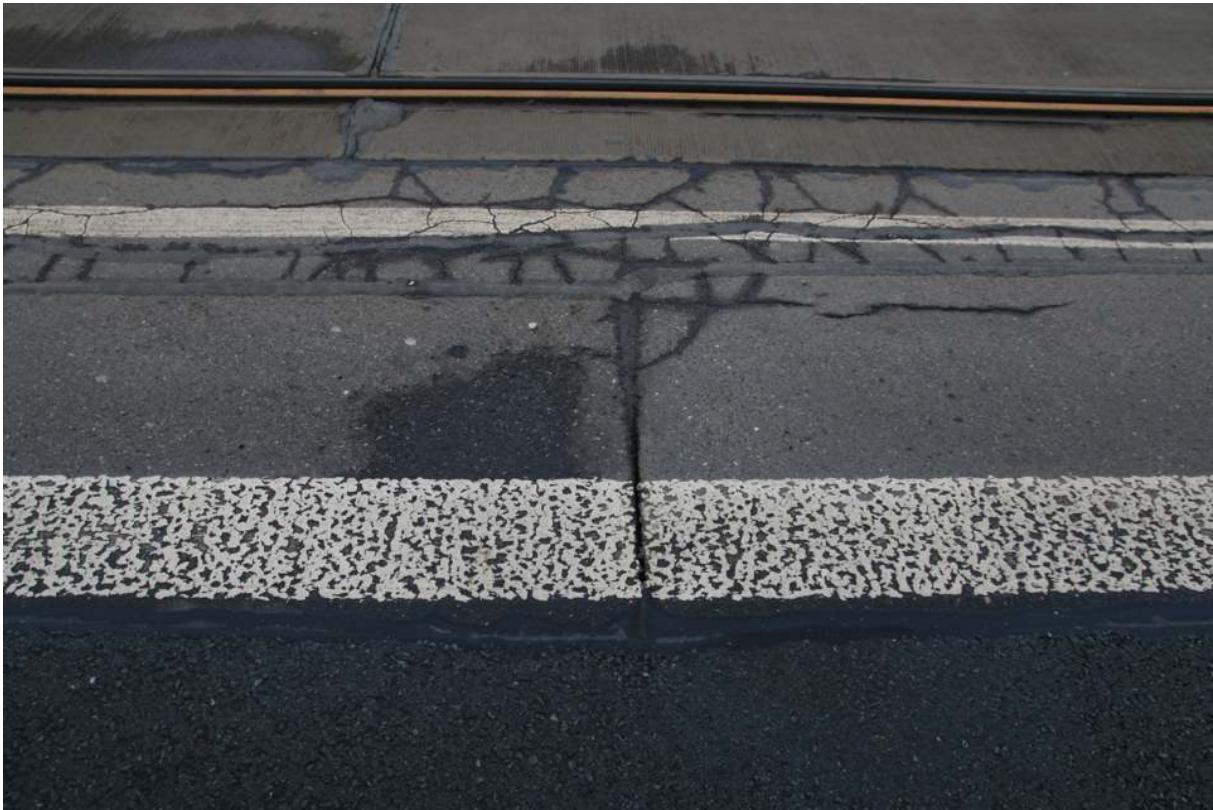
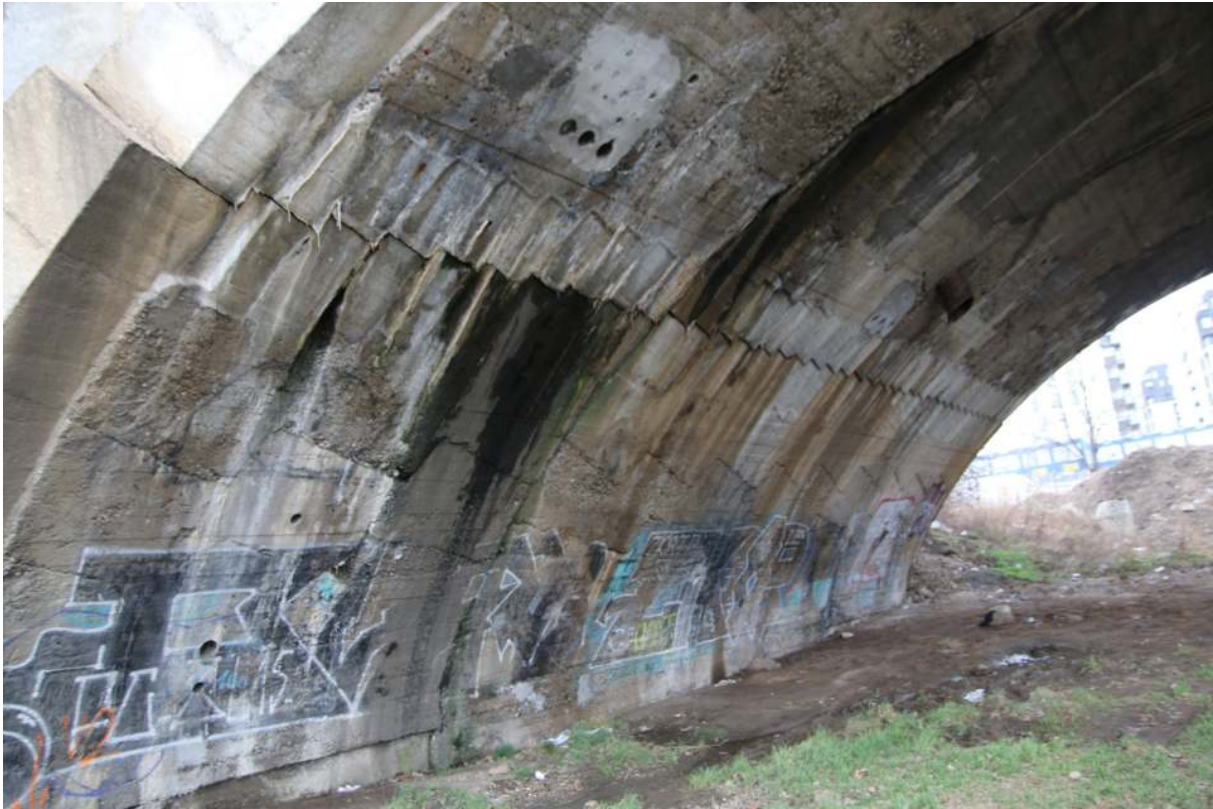
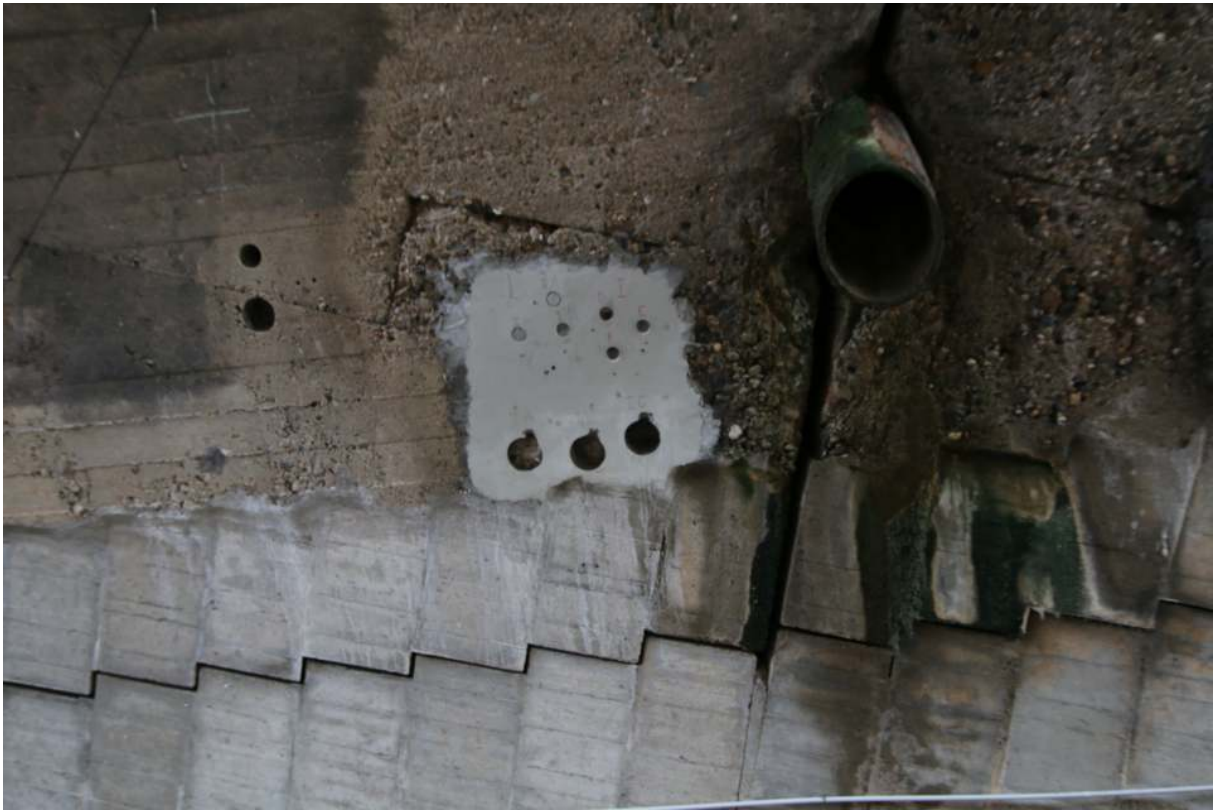
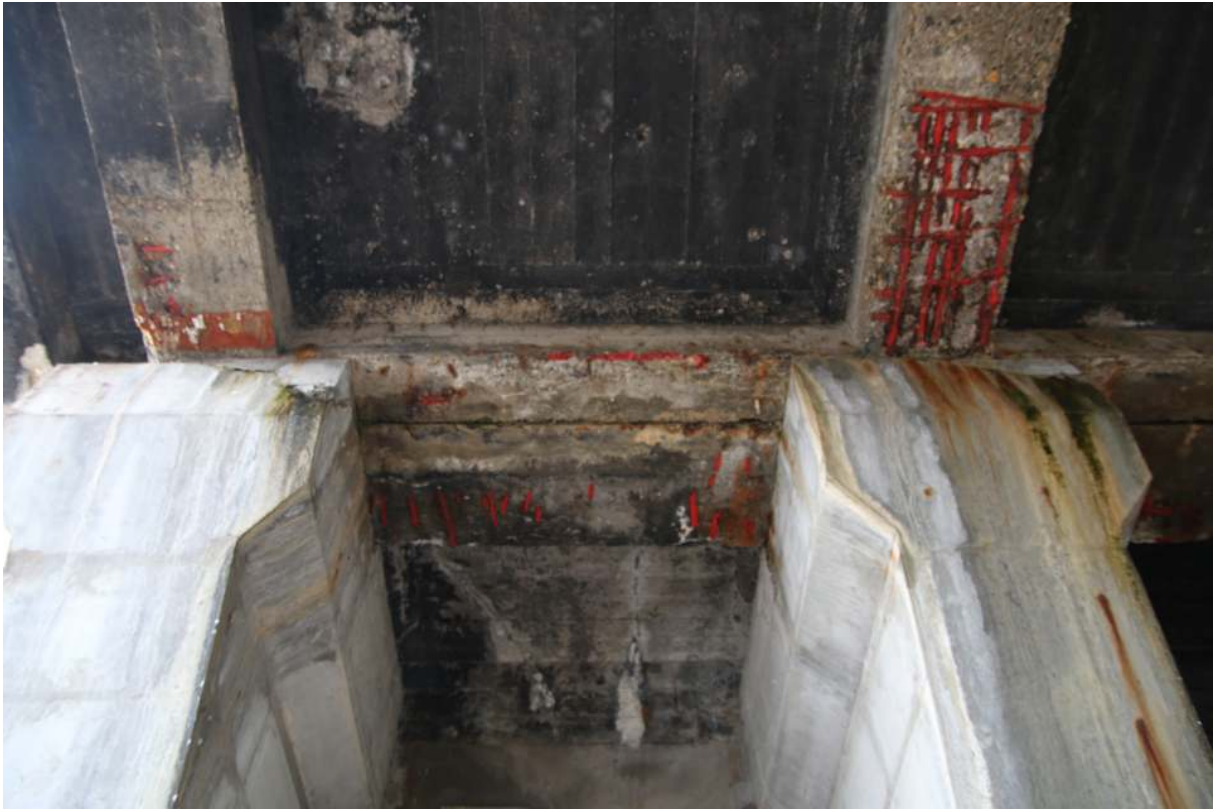
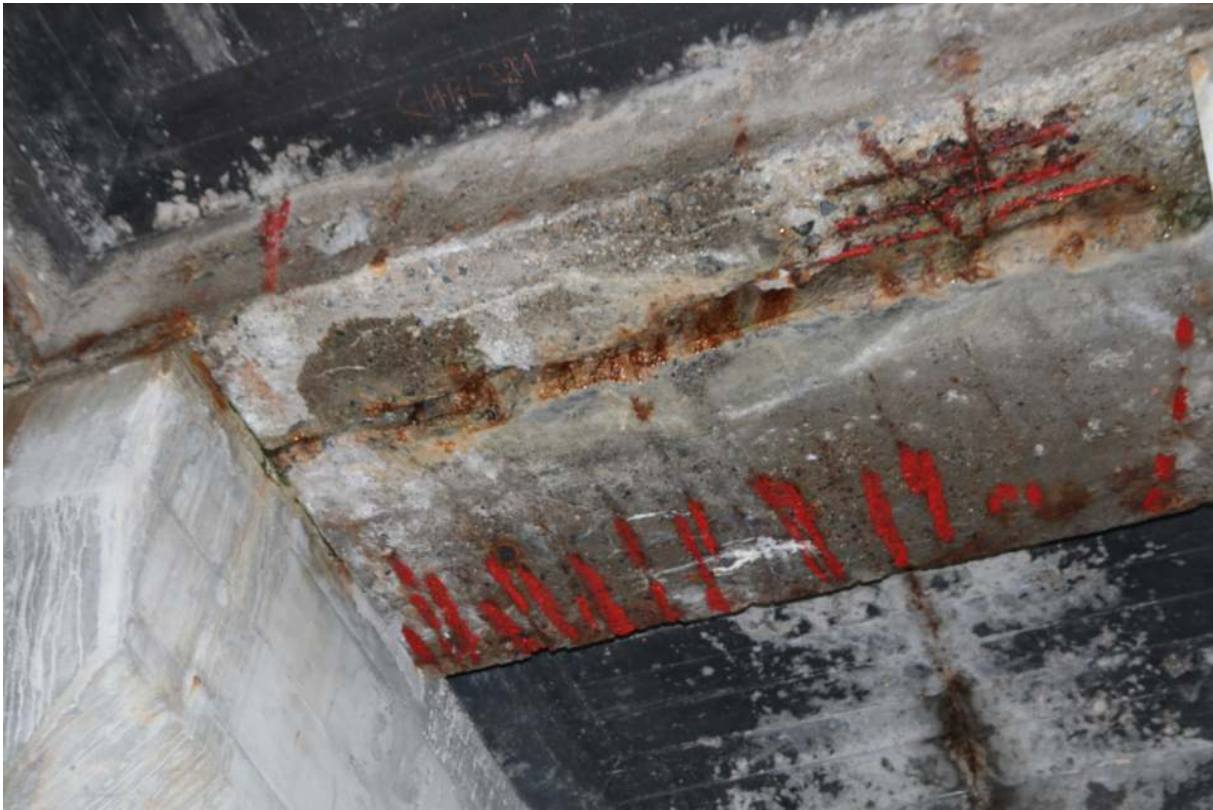
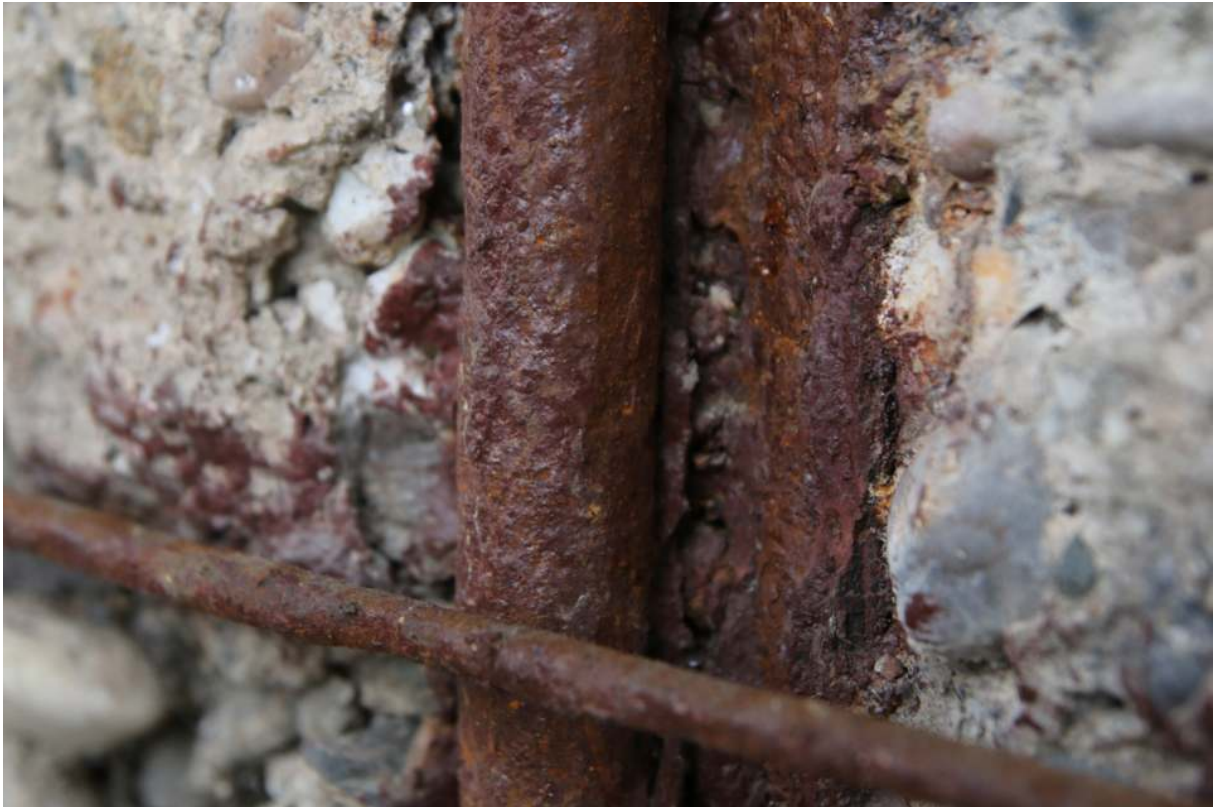
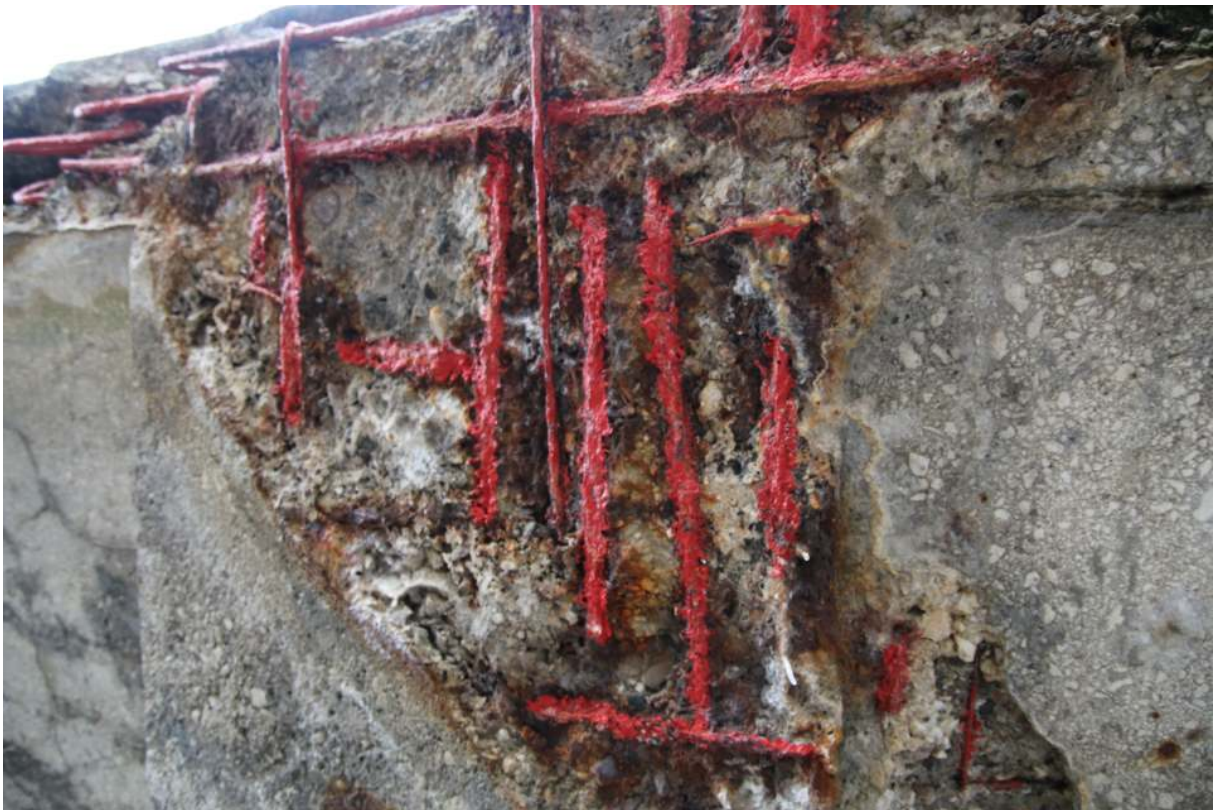
Komentář Ing. Miloslava Pošvářová, Ph.D. : „Na fotografiích oprava výtluků ve vozovce, z horní strany mostu způsobuje zatékání do mostu shora. Následuje oprava koroze poškozené betonářské výztuže, nátěry na neочиštěný povrch způsobuje další korozi. Práce prováděné v roce 2016 a 2017.“
